## 4A. ESTUDIO DE RIESGOS Y PROTECCIÓN AMBIENTAL

### A.1 Introducción y Alcances

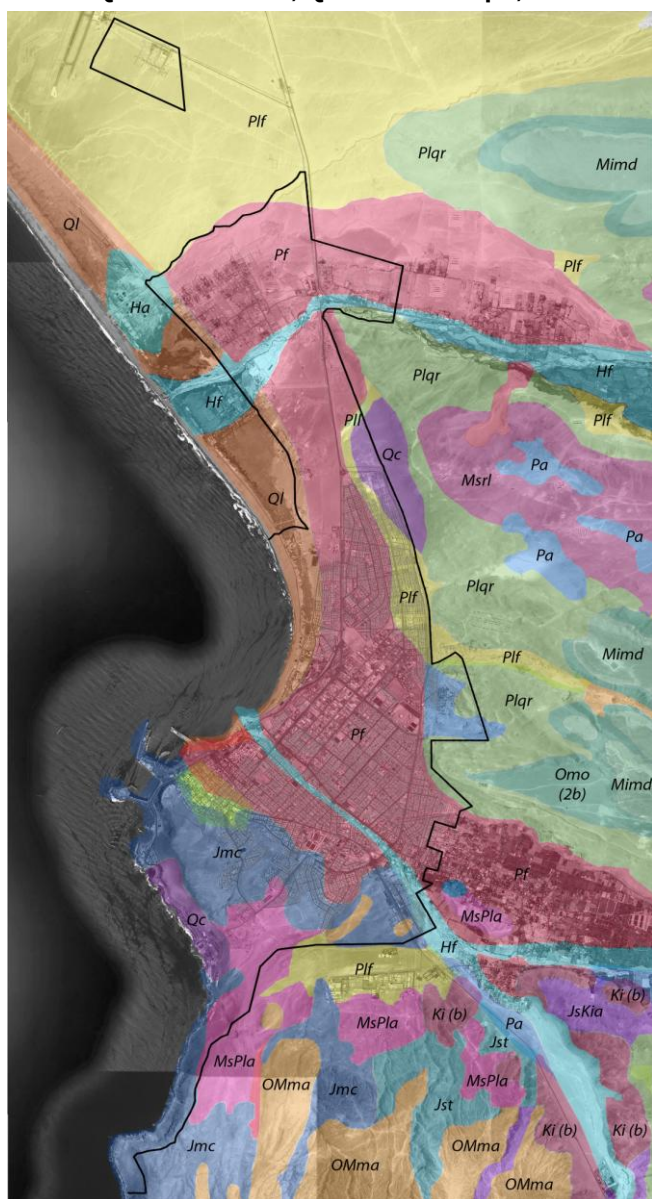
**Imagen A-1**  
**Geología de Arica y sus alrededores: Sector de la Concordia, Quebrada Lluta, Quebrada Azapa, 2004. Escala 1:250.000**

En el cordón de Cerro Chuño, a lo largo del límite urbano desde Av. Las Torres hasta Av. Renato Rocca, está la unidad geológica Depósitos de remoción en masa del Plioceno Cuaternario (PIQr) de ambiente sedimentario continental.

Fuente: Elaboración propia en base a imagen SERNAGEOMIN, 2004. Carta Geológica de Chile. Serie Geología Básica. Hoja Arica, Escala

Desde la calle Retiro hacia el norte y aproximadamente entre las Av. Robinson Rojas y Capitán Ávalos, franja que se angosta desde la calle Moisés Zúñiga hacia el norte hay Depósitos fluviales del Plioceno (Plf) compuestos de ripios y gravas clastosoportados y arenas, de colores pardo, gris, verde y amarillo, con intercalaciones de limo, tobas y depósitos epiclásticos, y localmente capas de sal. Estos también se observan en el sector del aeropuerto Chacalluta.

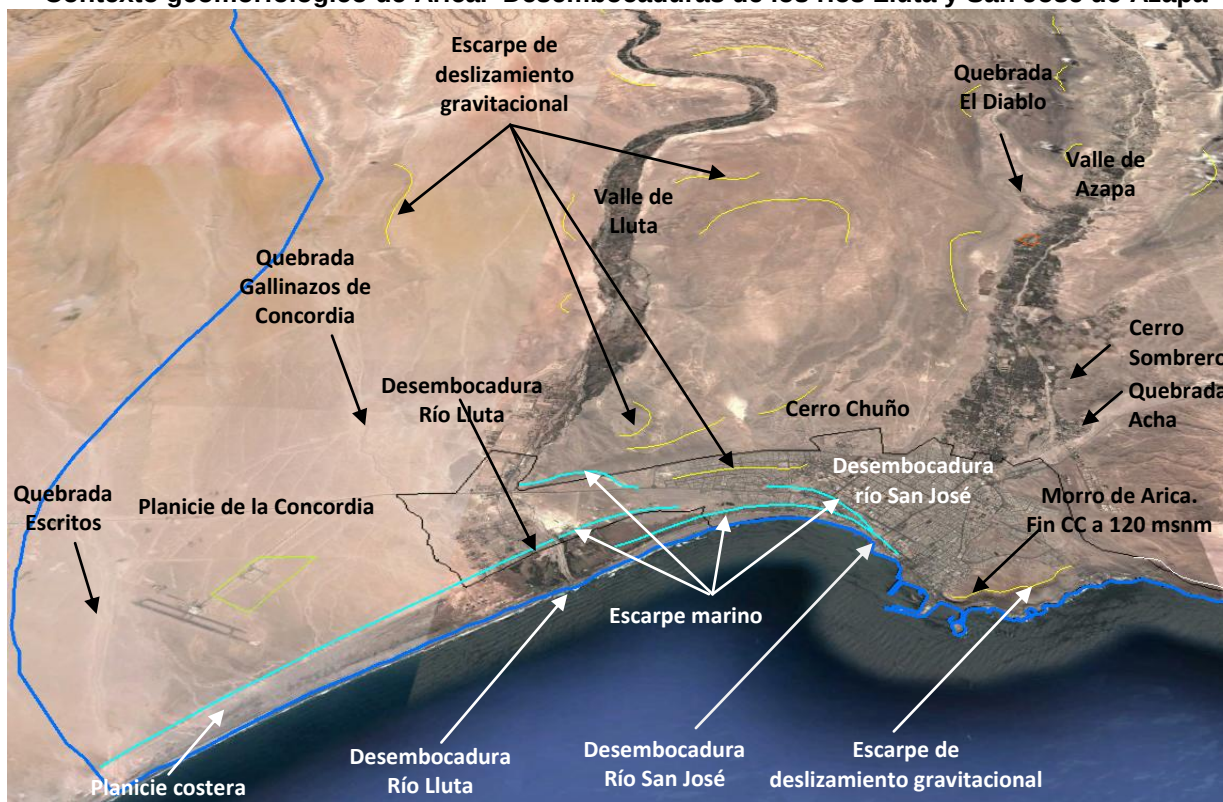
**Imagen A-2**  
**Contexto geomorfológico de Arica. Desembocaduras de los ríos Lluta y San José de Azapa**

Fuente: Imagen Digital Globe 2014. Google Earth

Azapa y Lluta son rasgos geomorfológicos que tienen incidencia directa con la morfología urbana, junto con los escarpes que se muestran en la imagen anterior.

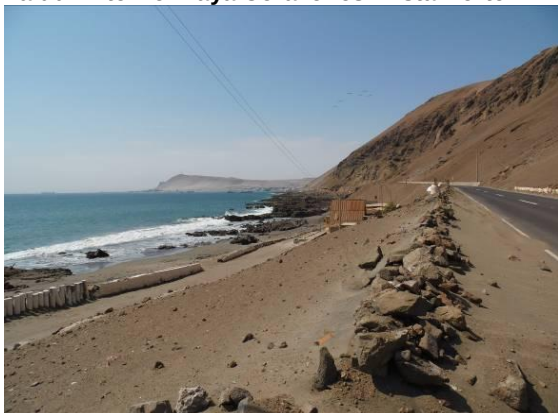
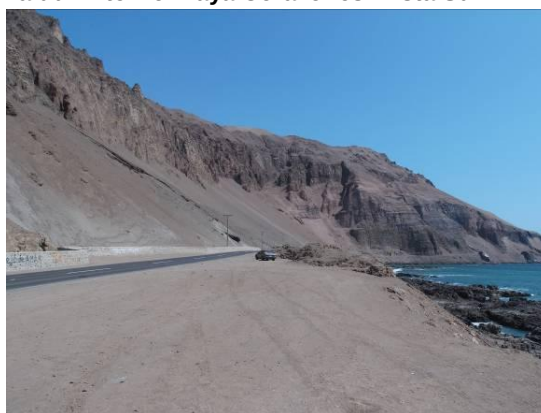
**Imágenes A-6 y A-7**

**Talud Entorno Playa Corazones. Vista Norte.**

**Talud Entorno Playa Corazones. Vista Sur.**

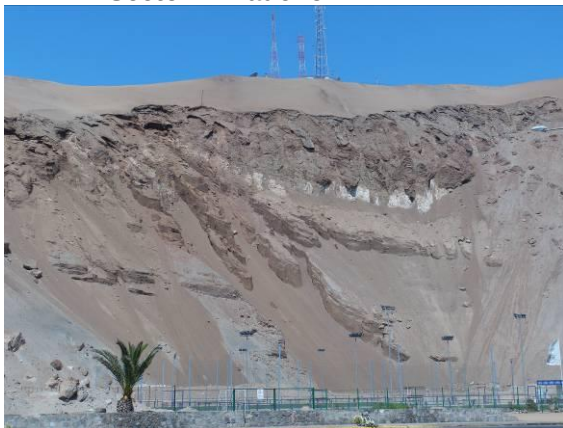
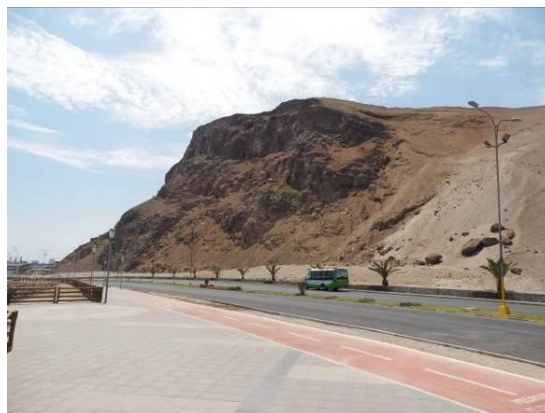
#### Imágenes A-11 y A-12

En el entorno de la Playa el Laucho, al norte de la Lisera, se puede observar este fenómeno claramente, como muestra la imagen a continuación. En el flanco norte y noroeste (SD 11 y SD 5), correspondiente a los sectores 4 y 5, la pendiente es escarpada a acantilada, donde recientemente (terremoto 1 de abril 2014) hubo un deslizamiento de material.

**Sector El Laucho.**

**Morro de Arica, SD 11.**

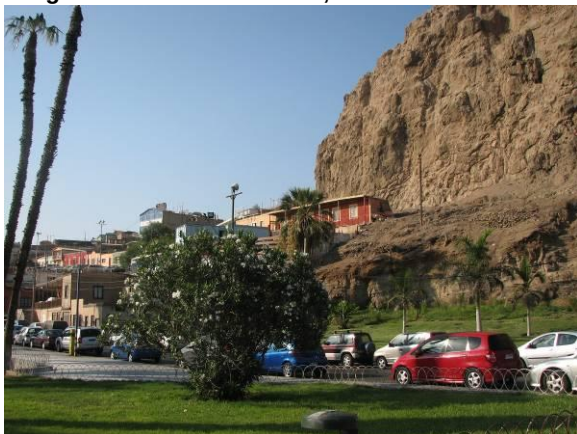
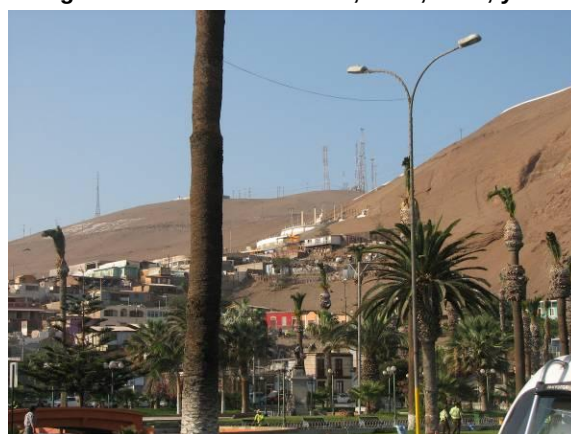
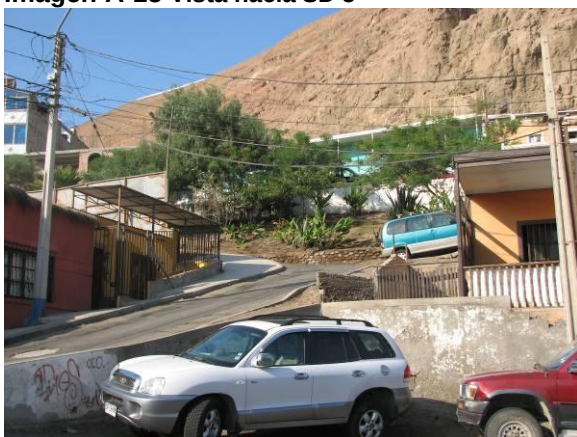
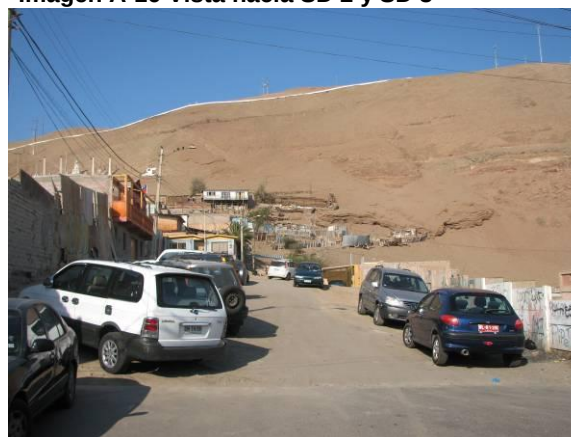
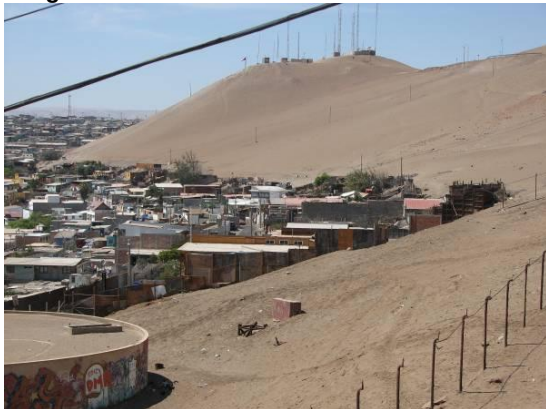
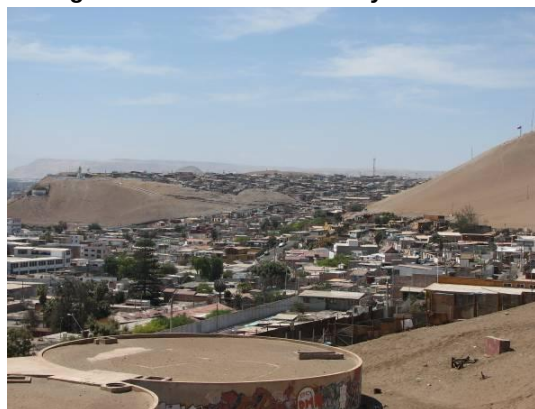
En las imágenes a continuación se puede observar las pendientes y su relación con el asentamiento humano en los distintos sectores de derrumbe identificados.

**Imagen A-13 Morro de Arica, vista noreste**

**Imagen A-14 Vista hacia SD 2, SD 3, SD 4, y SD 5**

**Imagen A-15 Vista hacia SD 5**

**Imagen A-16 Vista hacia SD 2 y SD 3**

**Imagen A -17 Vista hacia SD 4**

**Imagen A-18 Vista hacia SD 4 y SD 1**

Los SD 3, SD 2, y SD 4 ubicados a lo largo del flanco noreste se observaron en terreno por la presencia de un pronunciado talud con material sedimentario visible, y viviendas expuestas a lo largo de las Avenidas Héroes del Morro – Santa Rosa – San Marcos. De acuerdo a Crispieri, estos sectores

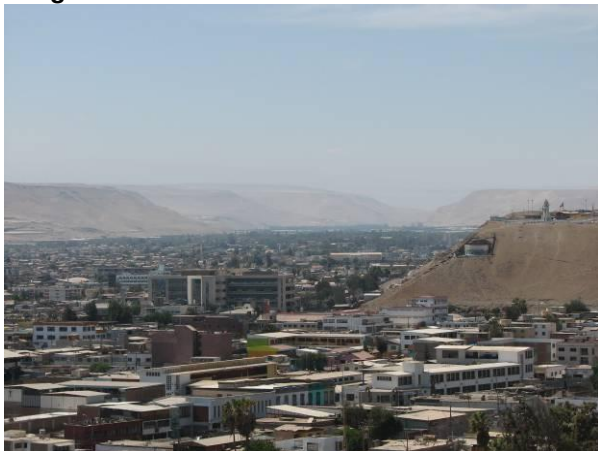
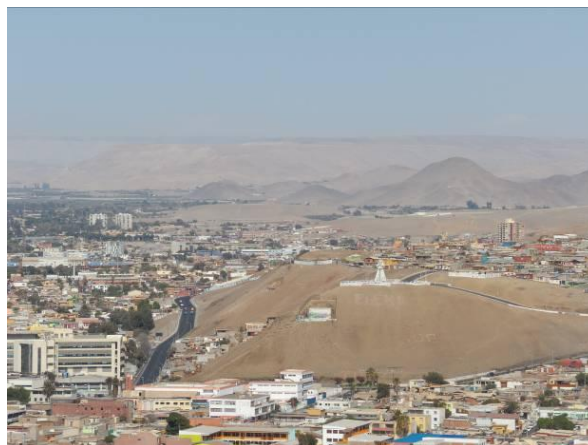
**Imagen A-19 Vista hacia SD 1**

**Imagen A-20 Vista hacia SD 1**

Por los mismos motivos anteriores, se observó el SD 1 y se comprobó en terreno que corresponde al sector 7. Por su pendiente, presenta deslizamientos tipo *caída de rocas* y *caída de suelos*, de acuerdo a las características descritas para este sector.

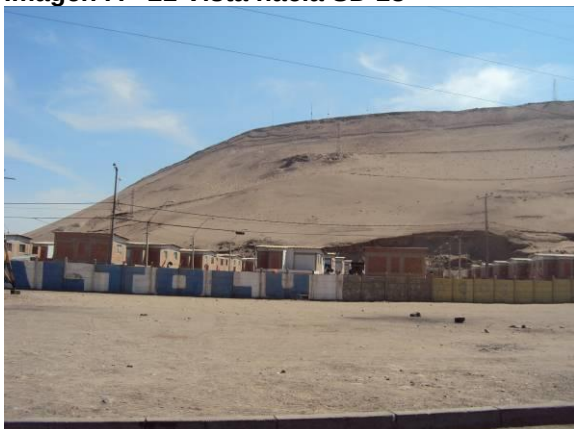
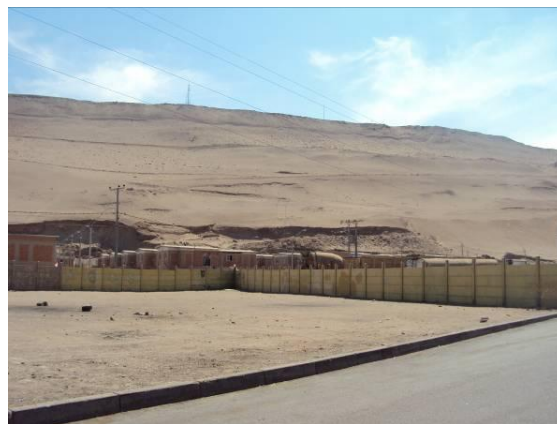
La siguiente imagen es una observación desde Av. Las Torres, a lo largo de la ladera y cercano al límite urbano con Azapa.

**Imagen A - 21 Vista hacia SD 13**

**Imagen A - 22 Vista hacia SD 13**

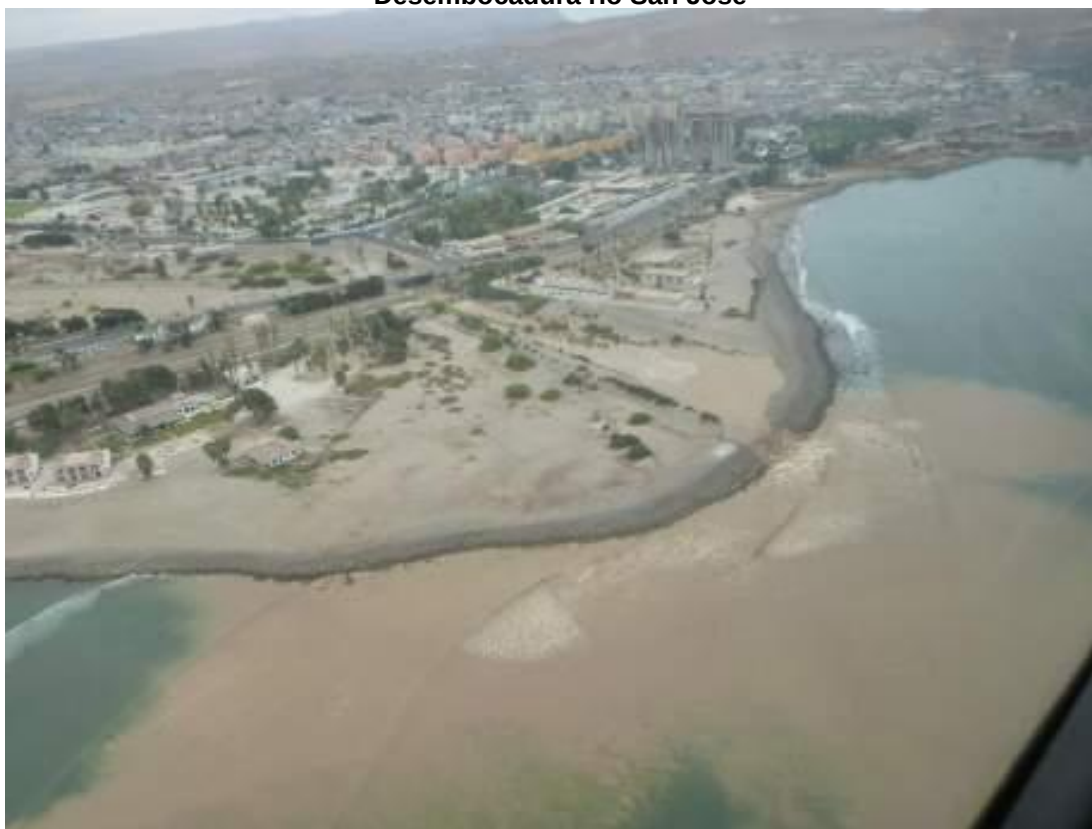
**Imagen A-27**  
**Desembocadura río San José**

Este comportamiento en la sedimentación ha generado la aparición de la península de la desembocadura, a propósito del aluvión de 1973, observable en la foto siguiente. Así también contribuye al crecimiento de las playas por los sedimentos aportados.

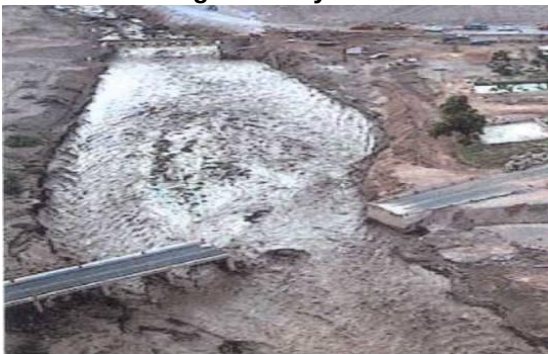
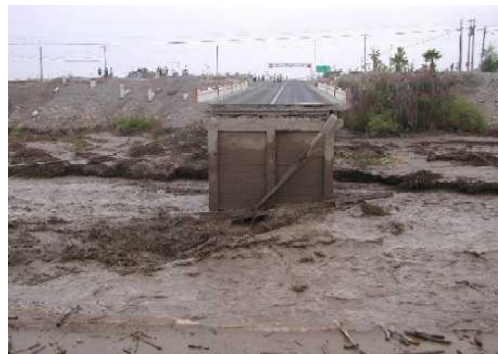
En la citada ocasión, la avenida tuvo efectos en el puente, cortando el paso de un lado a otro, como muestra la imagen a continuación.

**Imagen A-28 y A-29. Efectos sobre el puente Chacalluta en crecida de 2001**

La solución que se dio a esto fue habilitar un camino alternativo por puente – alcantarilla abovedada en el camino costero de la ruta A-210 en la desembocadura, solución que fue afectada por nuevas crecidas, siendo una solución intermitente.

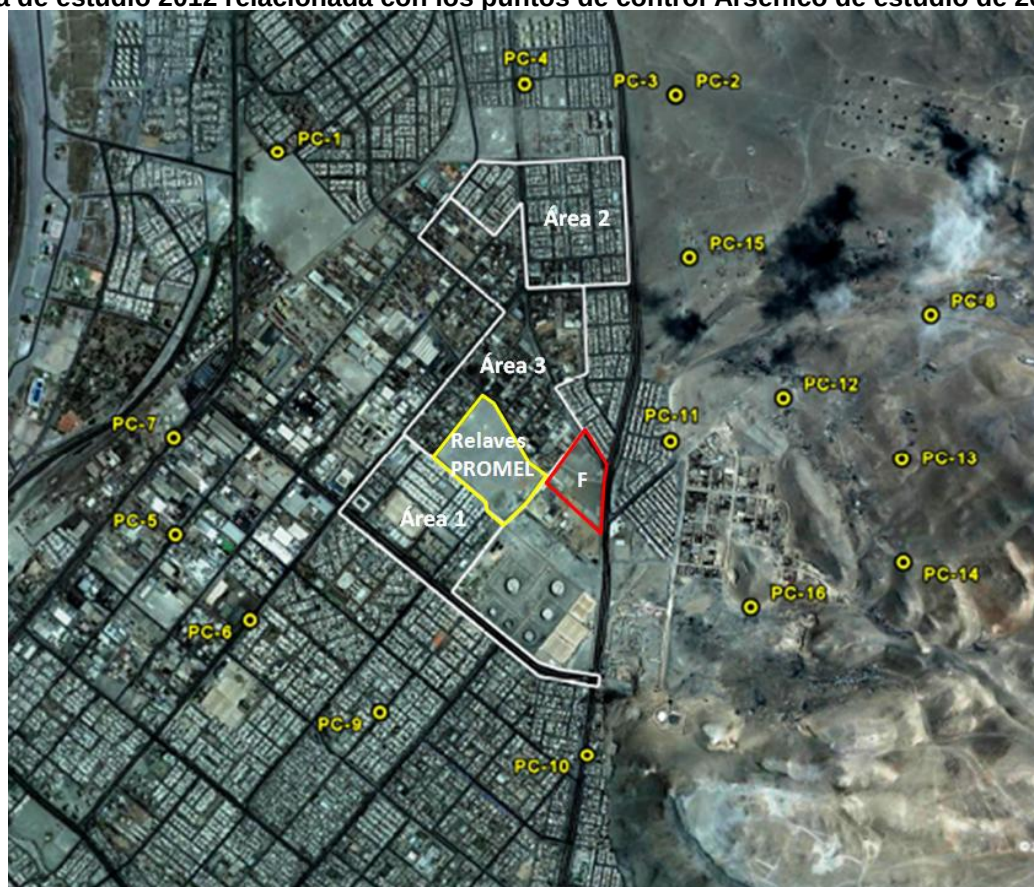
**Imagen A-49**  
**Área de estudio 2012 relacionada con los puntos de control Arsénico de estudio de 2011.**

Como se puede observar en la imagen, el sitio F está adyacente al área 3 y corresponde al sector de acopio de los barros industriales importados, que según fuentes no oficiales, no estaban cercados. Dentro del Área 3 se encuentra el terreno donde estaban los relaves de PROMEL.

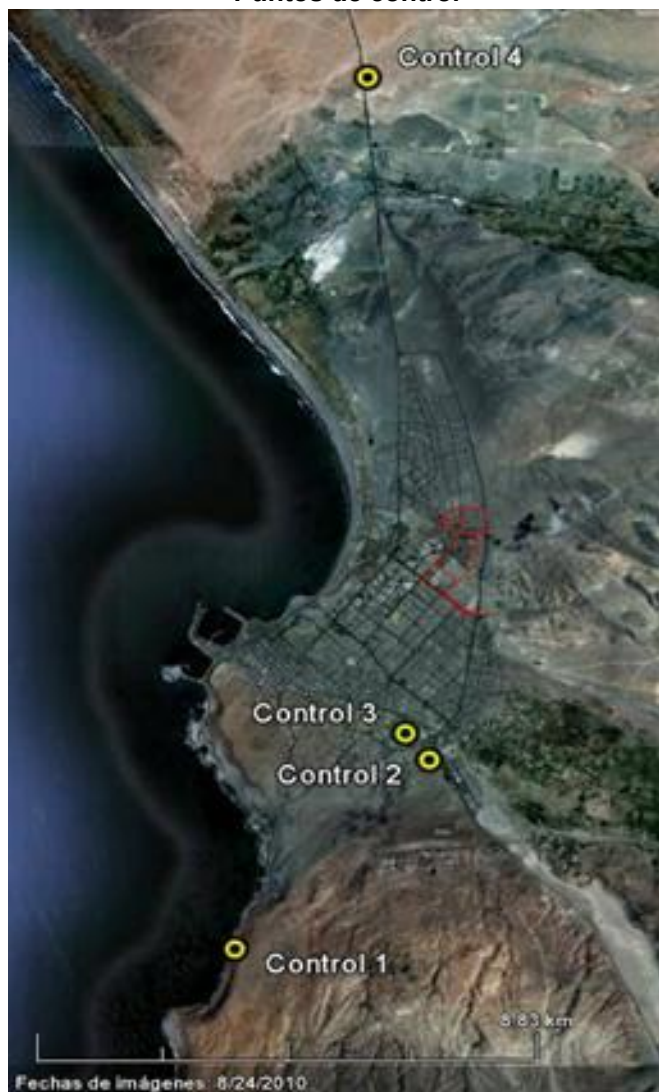
Imagen A-50  
Puntos de control

De acuerdo a los niveles de referencia para cada metal, el **Arsénico**, de acuerdo a la Unión Europea, está dentro del margen establecido en cada punto de medición, luego al promediarlos queda bajo el nivel de referencia que es de **20 mg/kg**. El **Cadmio** se mueve dentro de los parámetros establecidos (**0,8 – 30 mg/Kg**) por Suiza /Canadá y la Unión Europea, así también el **Cromo**, que promediado está incluso bajo el nivel (**50 – 220**). De acuerdo a los niveles de referencia de Canadá – Unión Europea – Reino Unido, el **Mercurio** está bajo lo admitido (**1 – 15 mg/Kg**), y el **Plomo**, según la USEPA, Región 9 también (**400mg/Kg**).

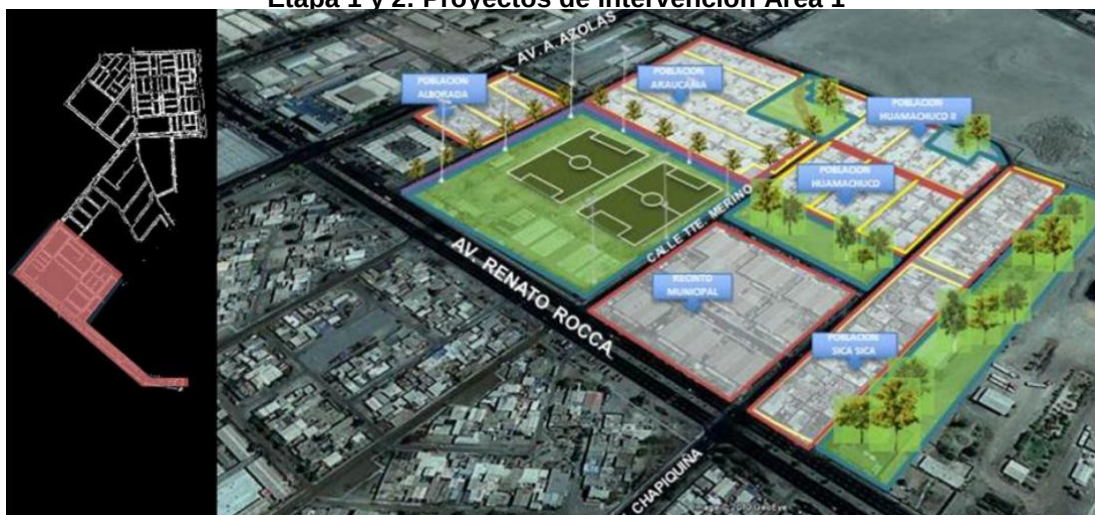
En las etapas 1 y 2, se evaluó la remoción, retiro y disposición de suelos contaminados para la ejecución de proyectos de mejoramiento de espacios públicos, como se puede ver a continuación:

**Imagen A-51**  
**Etapas 1 y 2: Proyectos de Intervención Área 1**

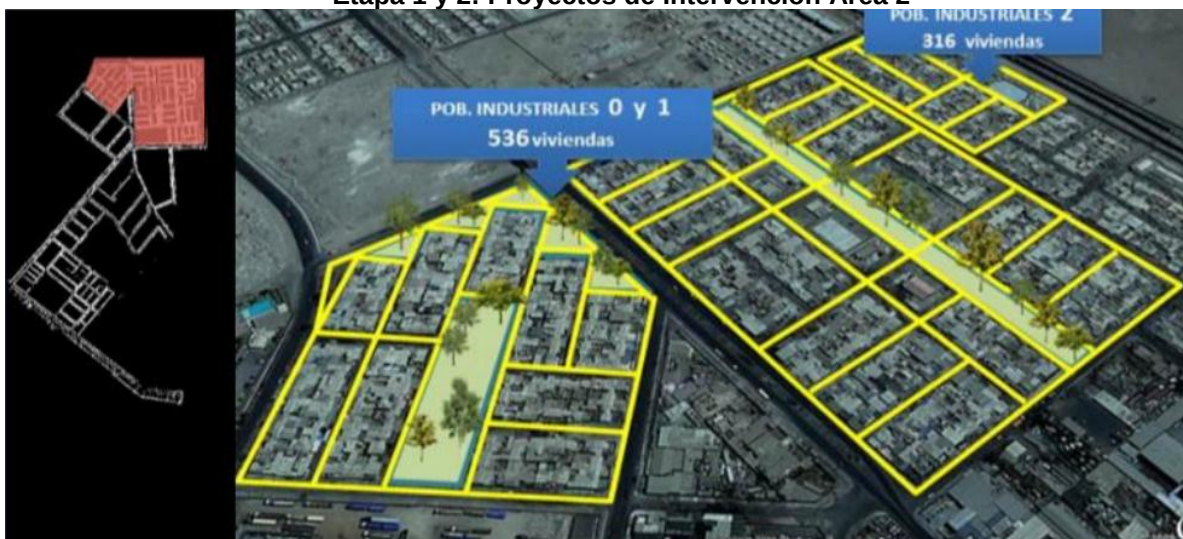
**Imagen A-52**  
**Etapas 1 y 2: Proyectos de Intervención Área 2**

Luego, se ejecuta en el sector Los Industriales 0, 1 y 2, donde se contemplan también la mitigación de calzadas, aceras, luminarias, equipamientos y áreas verdes. En el Área 2 las superficies están compuestas por las Av. Antártica y Argentina, las Calles Exótica y Barros Arana y los pasajes Lonquimay, Antuco, Ollague, Tinguiririca, Corcovado e Itata con área de intervención de 18.908 m<sup>2</sup>.

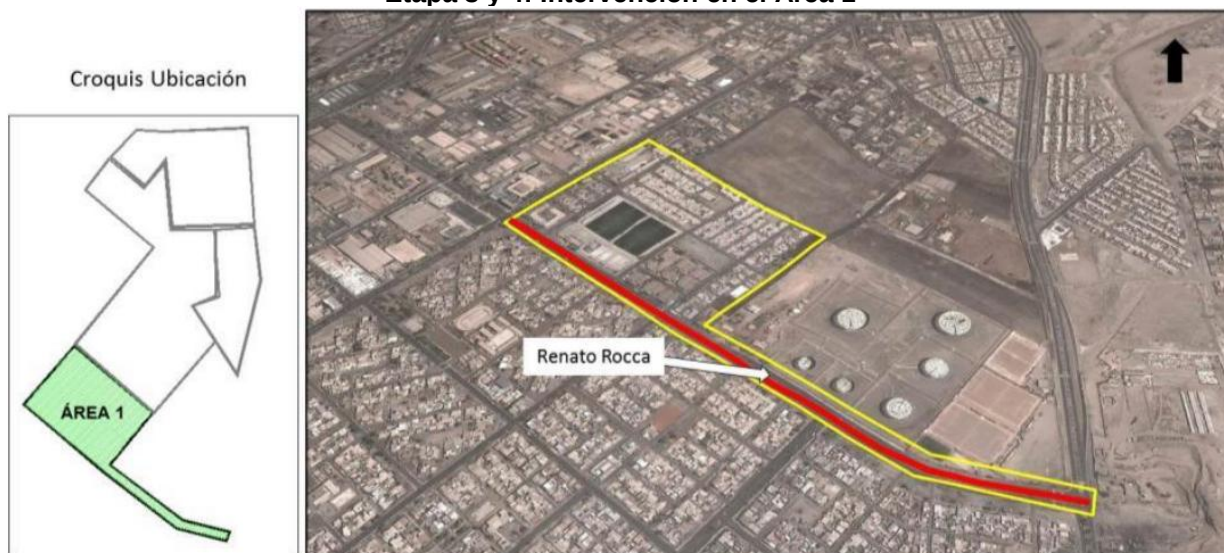
**Imagen A-53**  
**Etapas 3 y 4: Intervención en el Área 1**

En el caso del Área 1, se interviene la Avenida Renato Rocca con un total de 31.991 m<sup>2</sup> para el área, en cambio como lo muestra la figura del Área 2, dentro de las poblaciones Industriales I y II se intervendrán 17.508 m<sup>2</sup> y 14.418 m<sup>2</sup> respectivamente en pasajes.

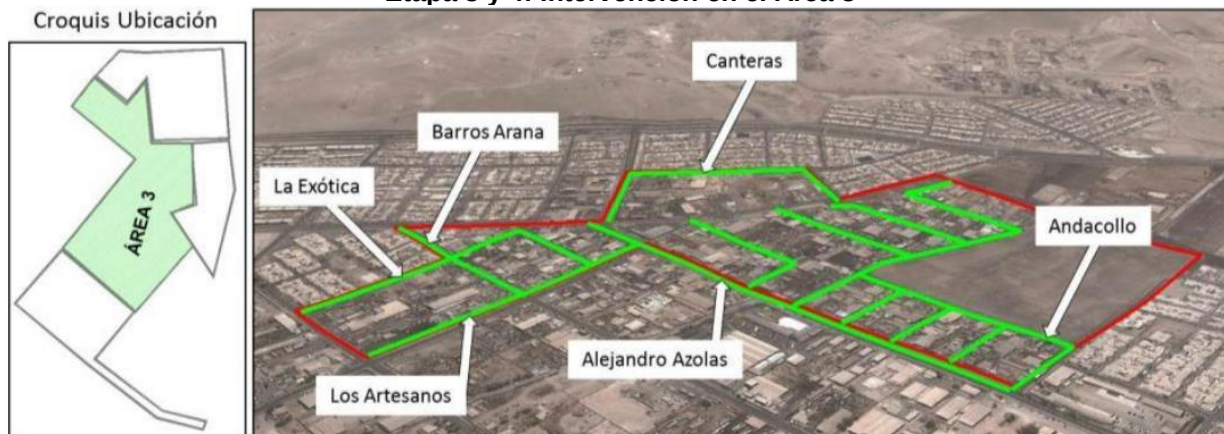
En el Área 3, se considera el mejoramiento de la Av. Alejandro Azola y de las veredas de la Av. La Paz, Calle El Teniente, Calle Canto de Agua, Calle Río Blanco, Calle Chagres, Calle El Indio, Calle Romeral, Calle Andacollo, Calle La Africana, Calle El Tofo, Calle Penco, Calle Los Artesanos, Calle Barros

Arana, Calle el Salitre, Pasaje La Exótica, y Calle Las Canteras, con una intervención total de 36.483 m<sup>2</sup>.

**Imagen A-55**  
**Etapas 3 y 4: Intervención en el Área 3**

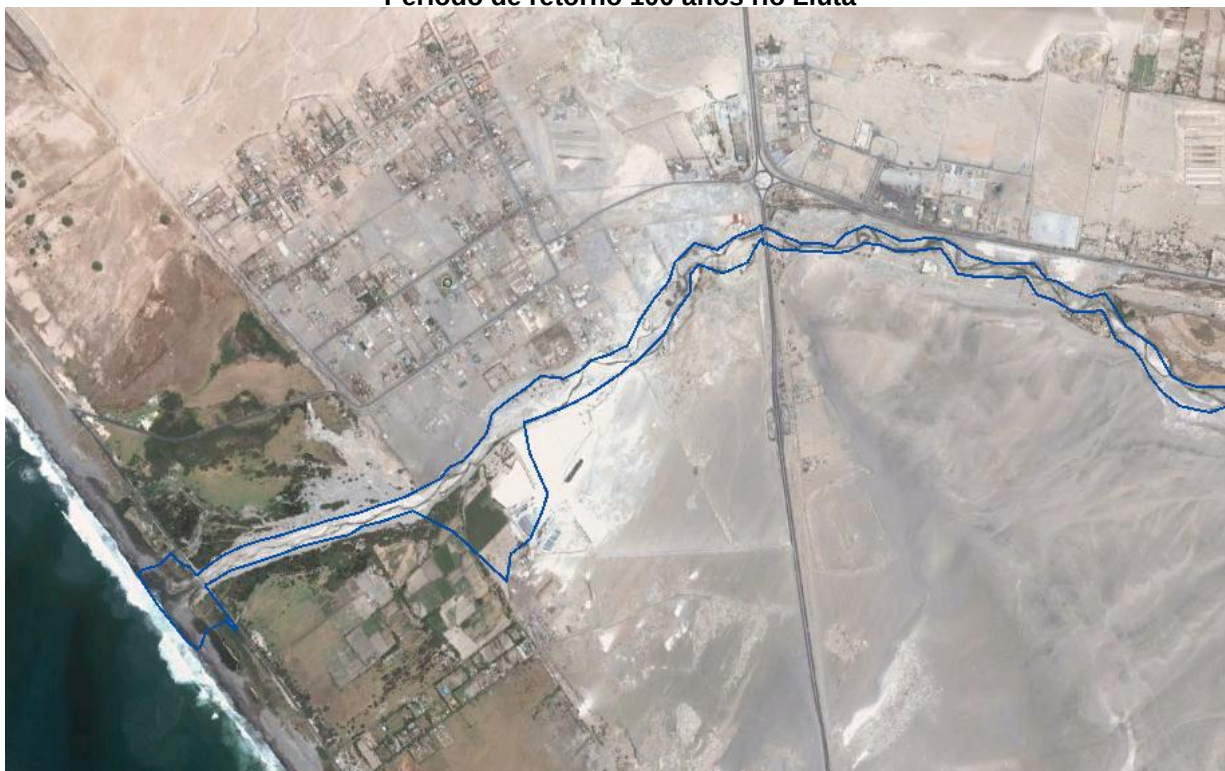
En el caso del río Lluta, la zona queda establecida por el estudio Plan Maestro de Aguas Lluvias de Arica. Manejo de los Cauces de los Ríos Lluta y San José y sus Desembocaduras, del año 2004, con el área de inundación para un período de retorno de 100 años.

**Imagen A-60**  
**Período de retorno 100 años río Lluta**

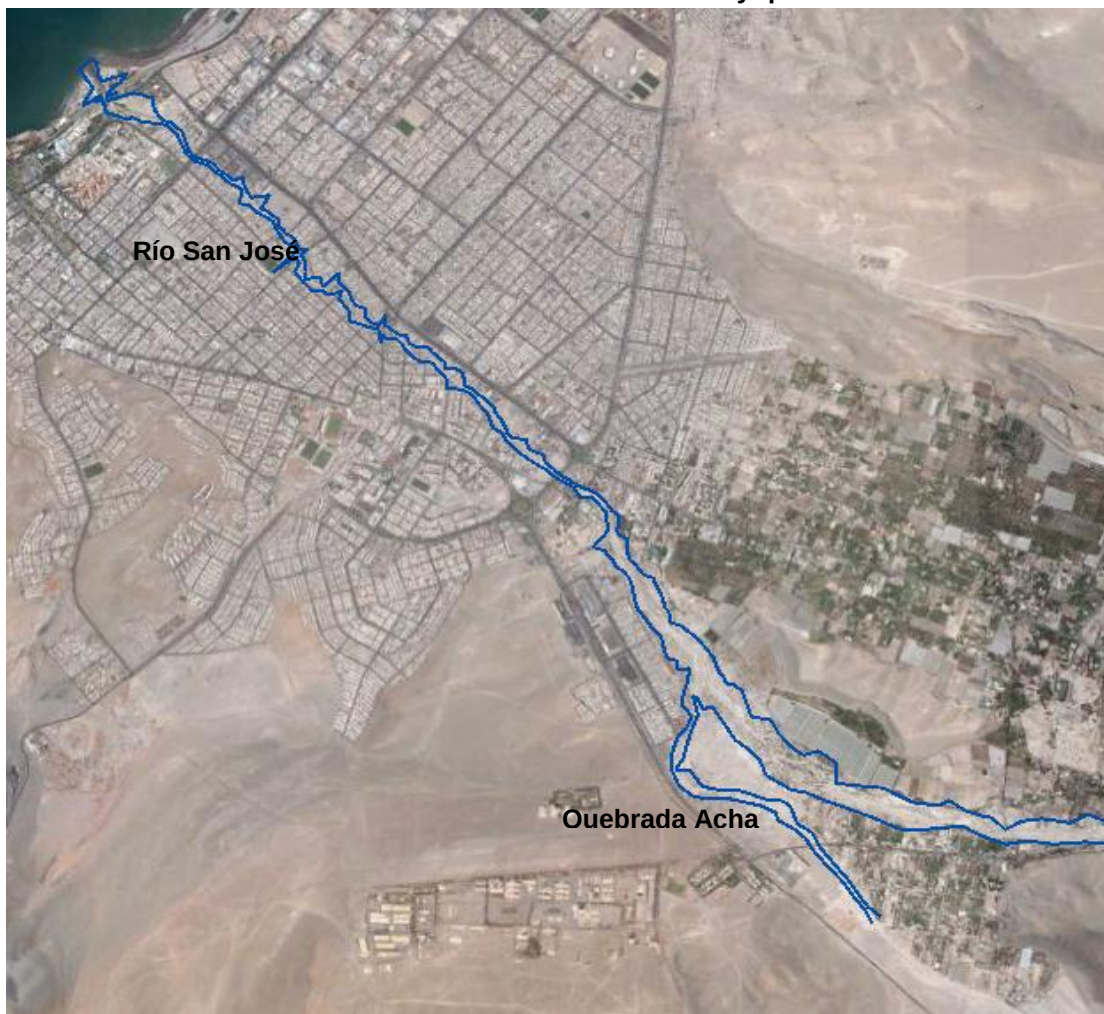
**Imagen A-61**  
**Período de retorno 100 años río San José y quebrada Acha**

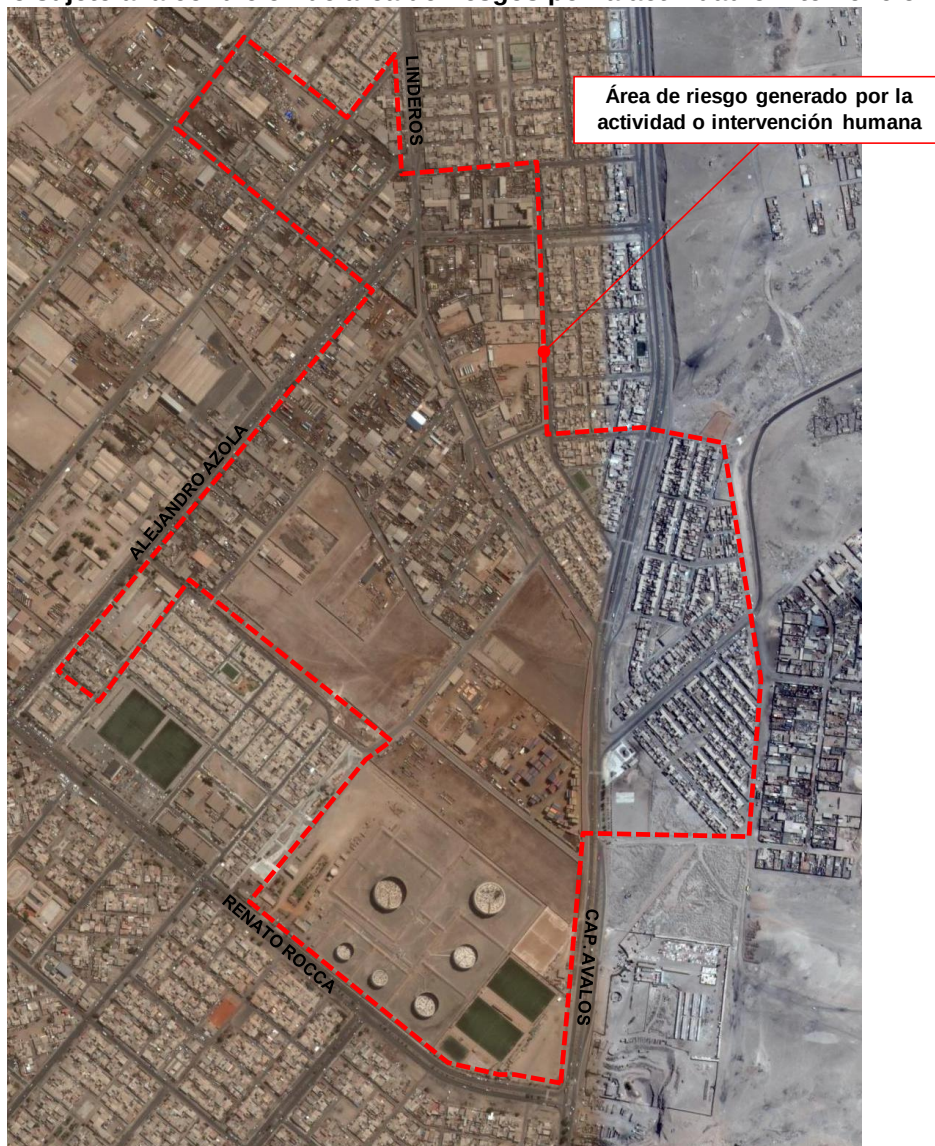
**Territorio sujeto a la condición de área de riesgos por la actividad o intervención humana**

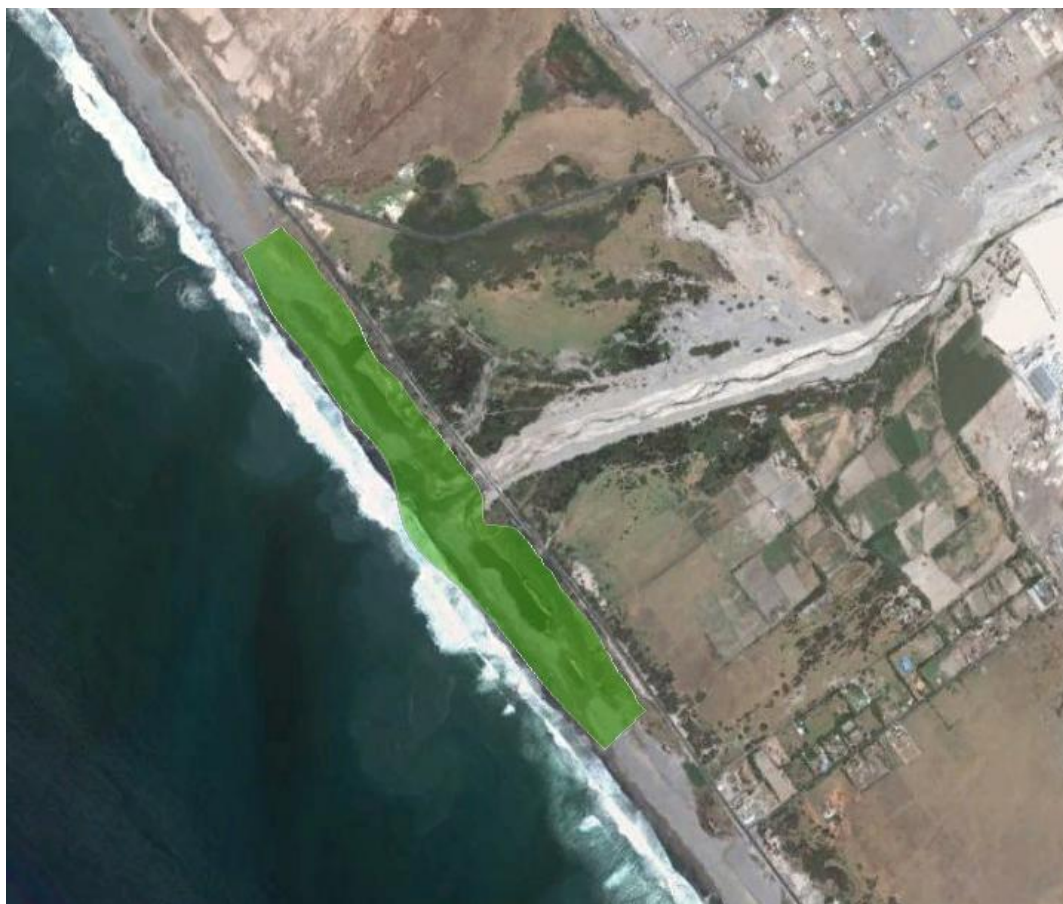
Se ubica a 10 km al norte del Centro de Arica, en la playa Las Machas al finalizar el valle de Lluta. Su superficie es aproximadamente 720 ha, donde 75% es propiedad privada y 25% es fiscal.

**Imagen A-65 Polígono oficial de protección Santuario de la Naturaleza Humedal de la Desembocadura del río Lluta**
